**Raport z identyfikacji wraku niemieckiego
okrętu podwodnego U-272
(znanego dotychczas jako wrak U-346)**

Raport z identyfikacji **U-272** – część druga (fotograficzna)

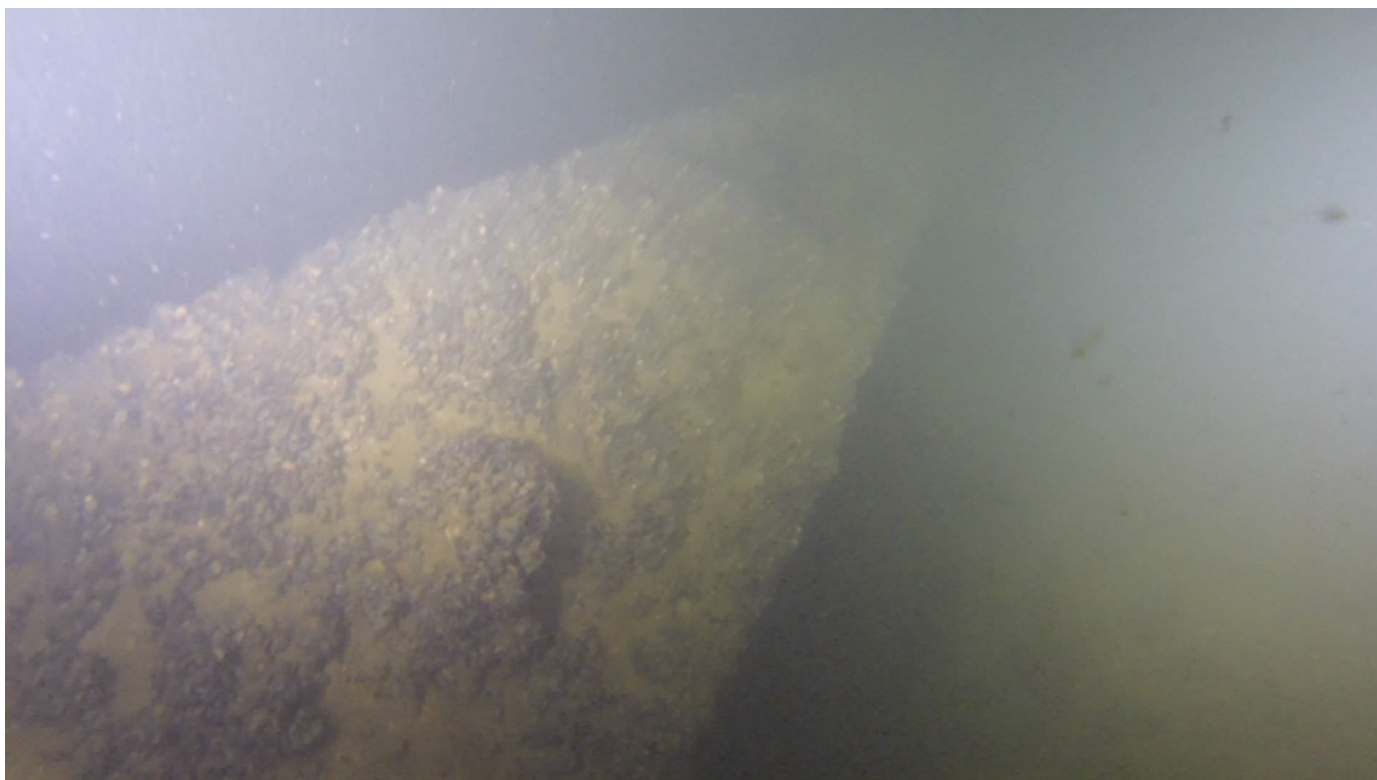
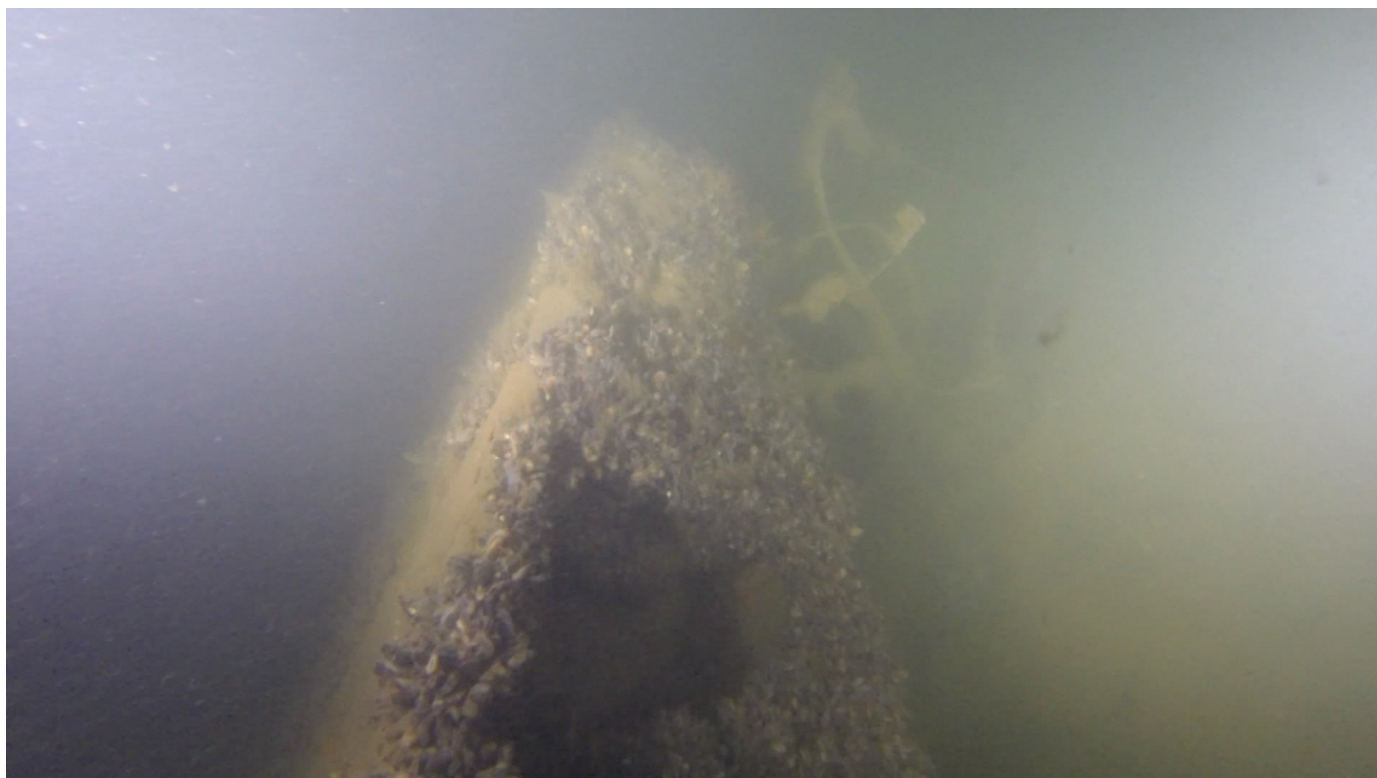
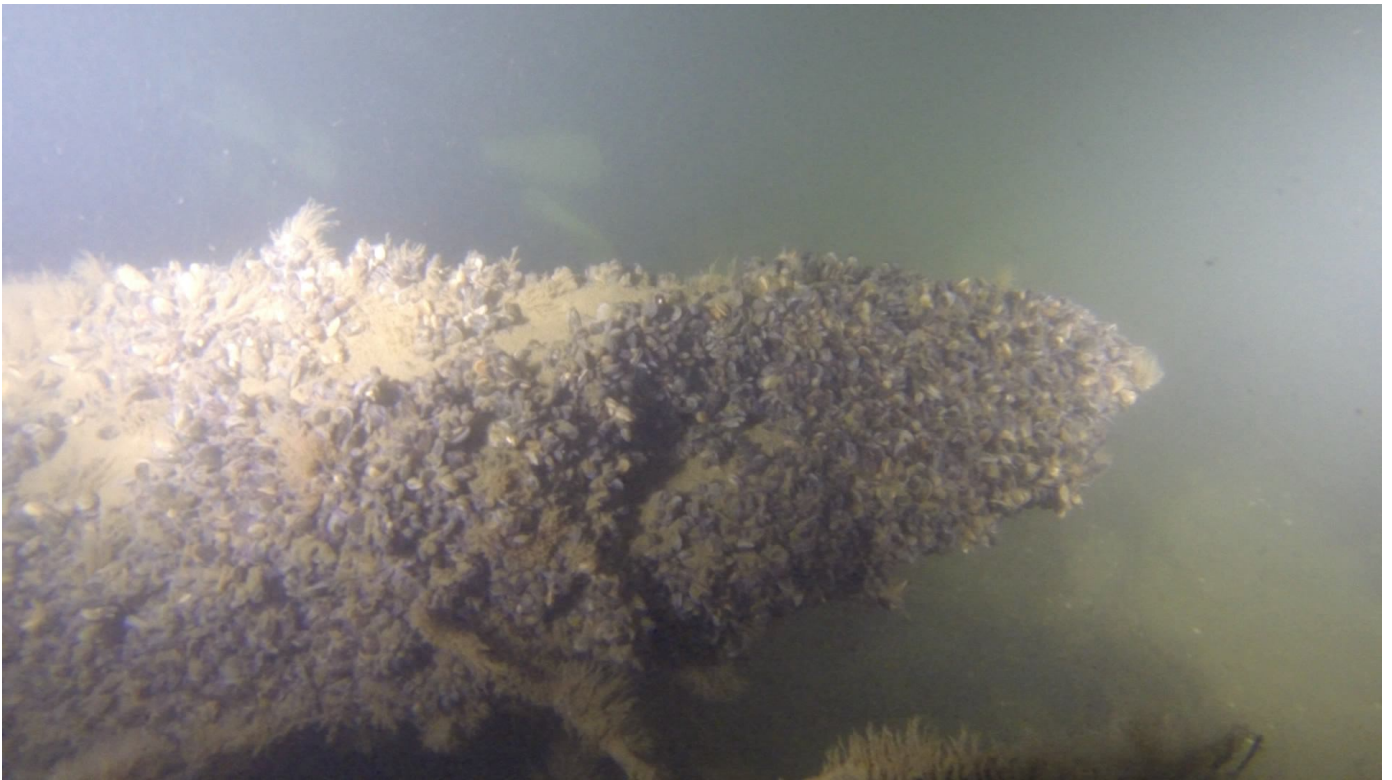
Część dziobowa wraku (ujęcie znad pokładu).

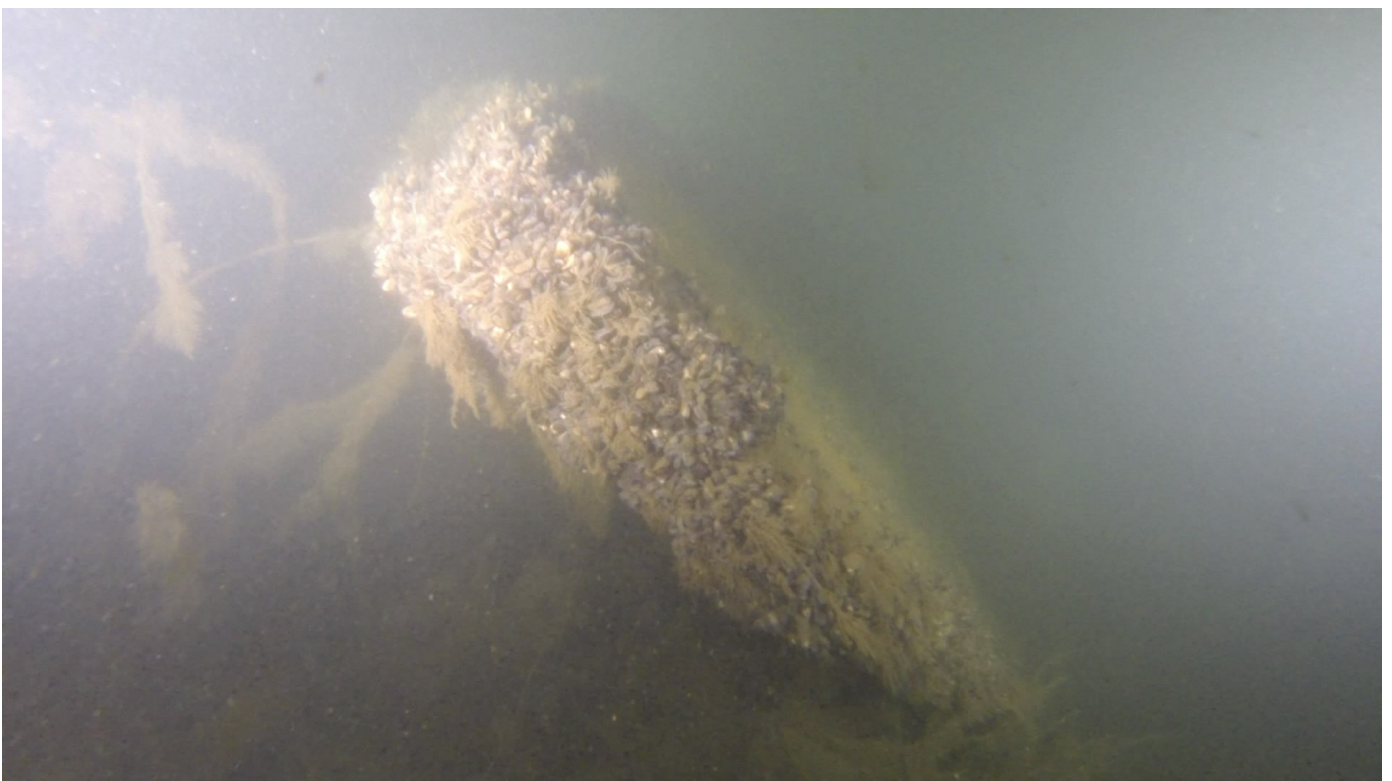
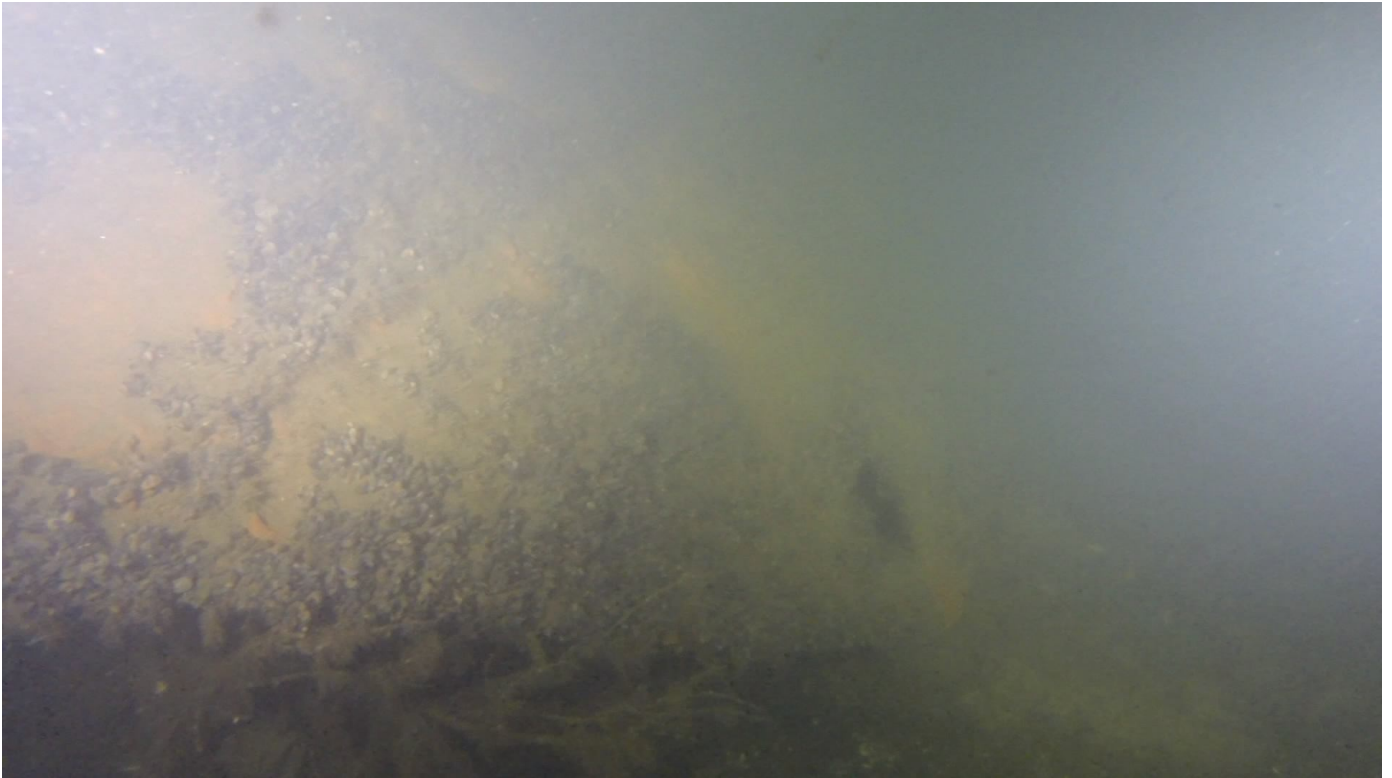
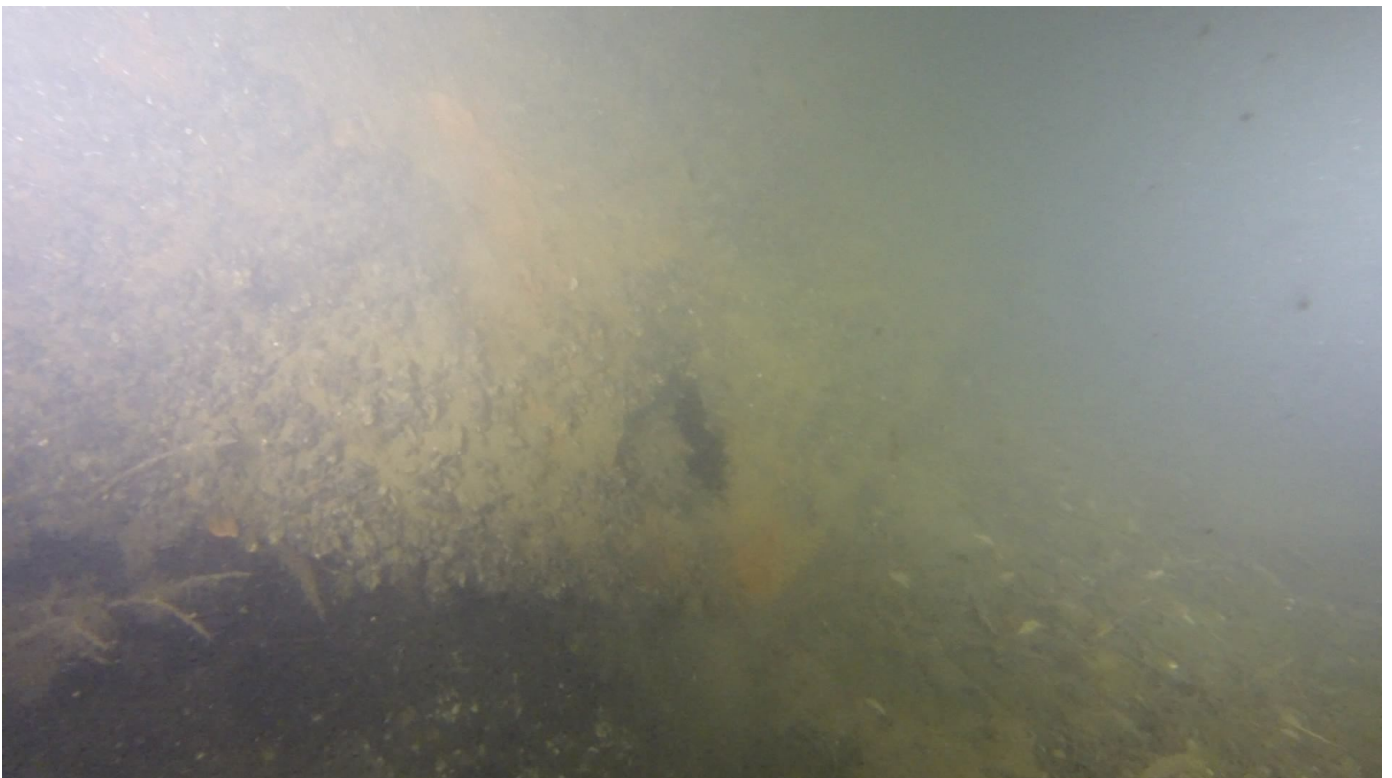
Stewa dziobowa (widoczny brak uszkodzeń).

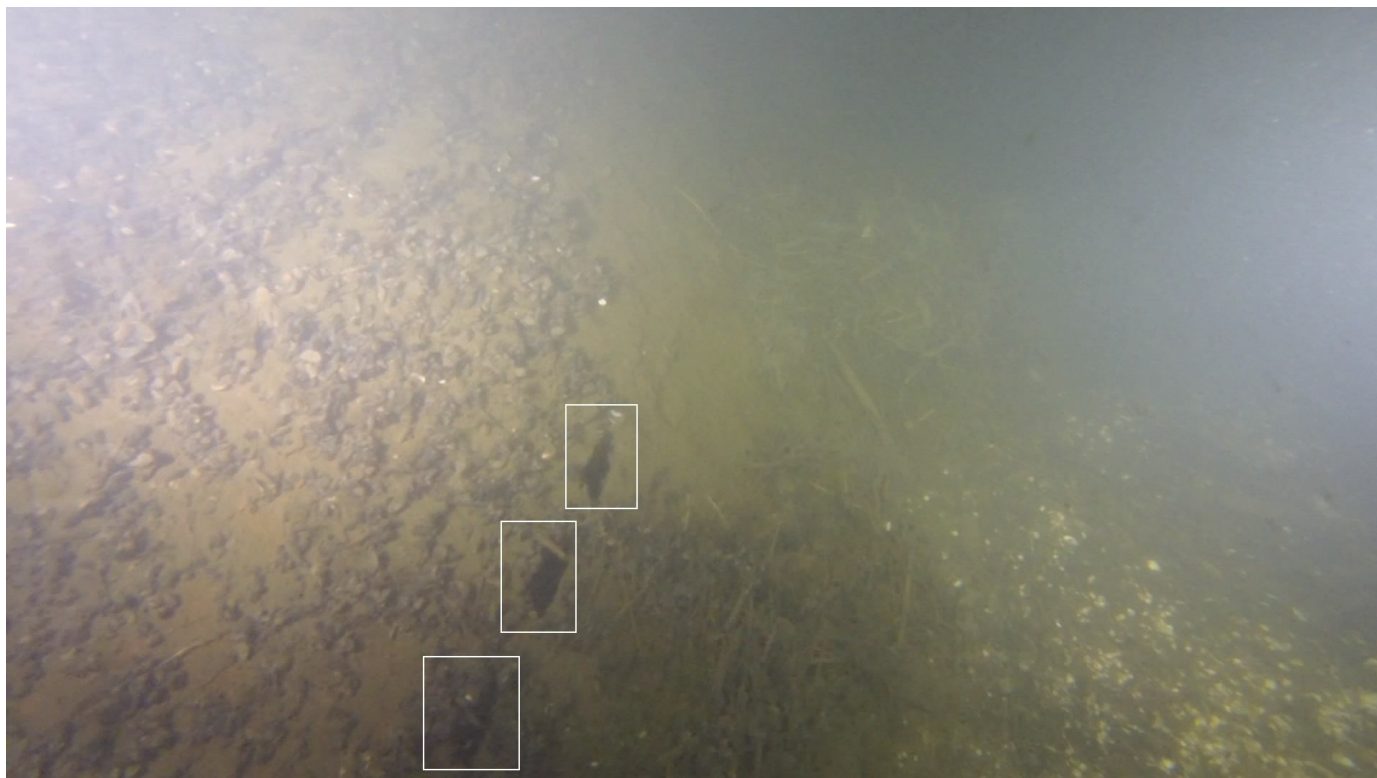
Otwory nad pokrywą wyrzutni torpedowej.

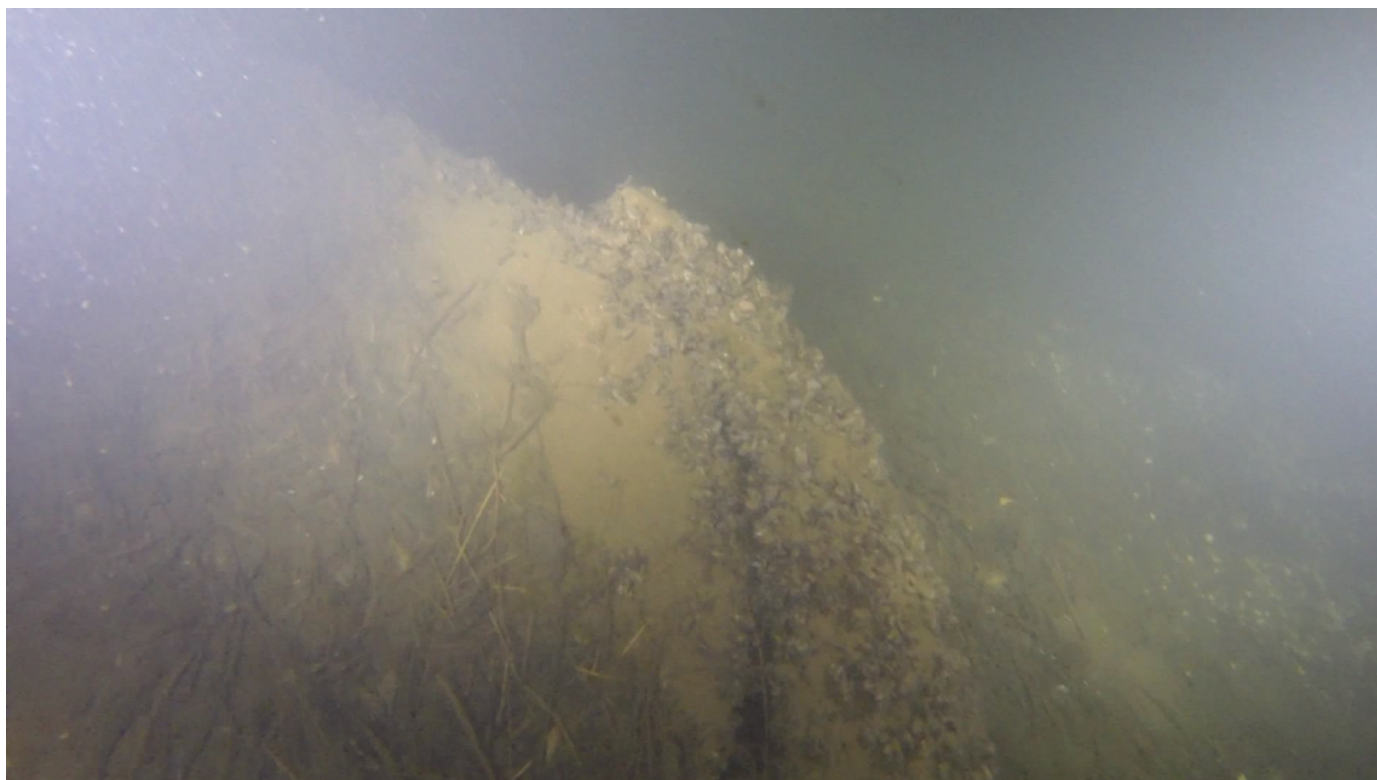
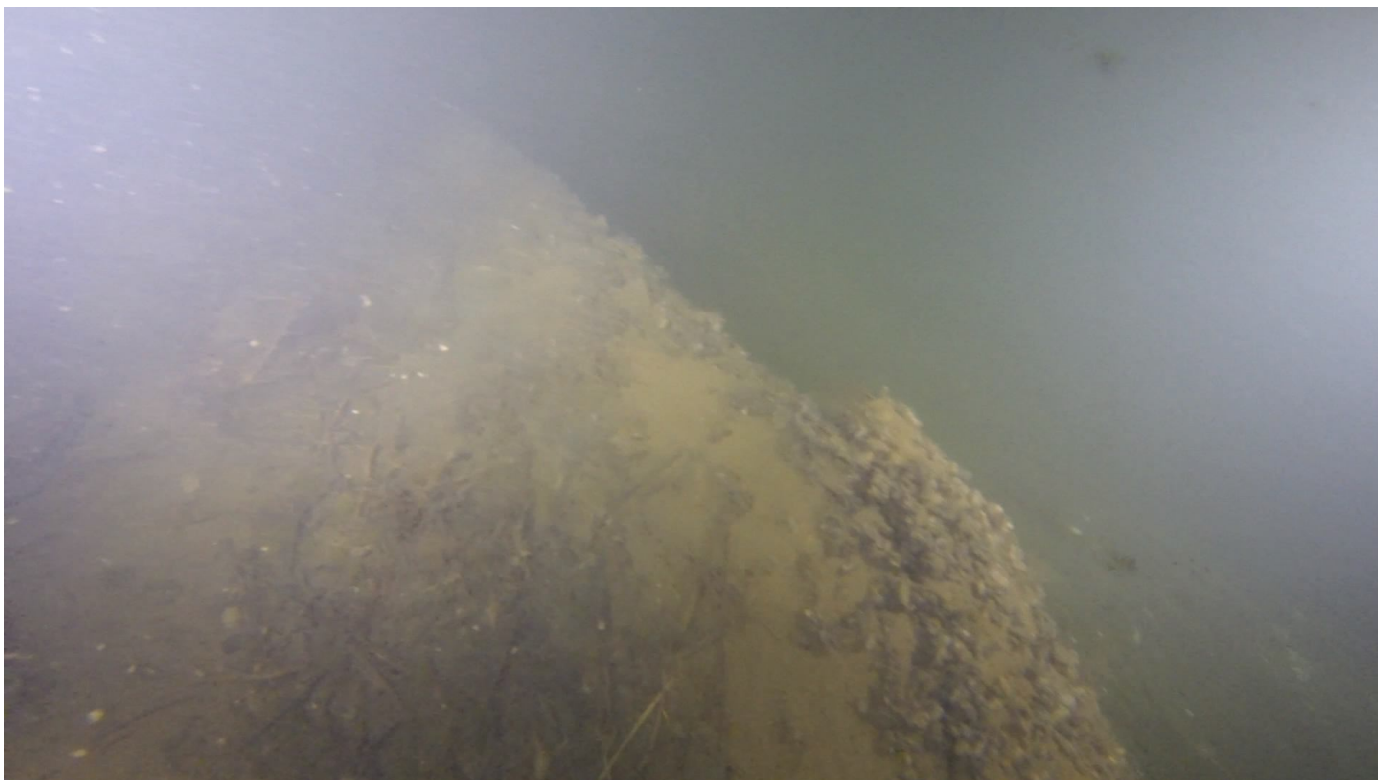
Lewy dziobowy ster głębokości w położeniu neutralnym (widoczny brak uszkodzeń).

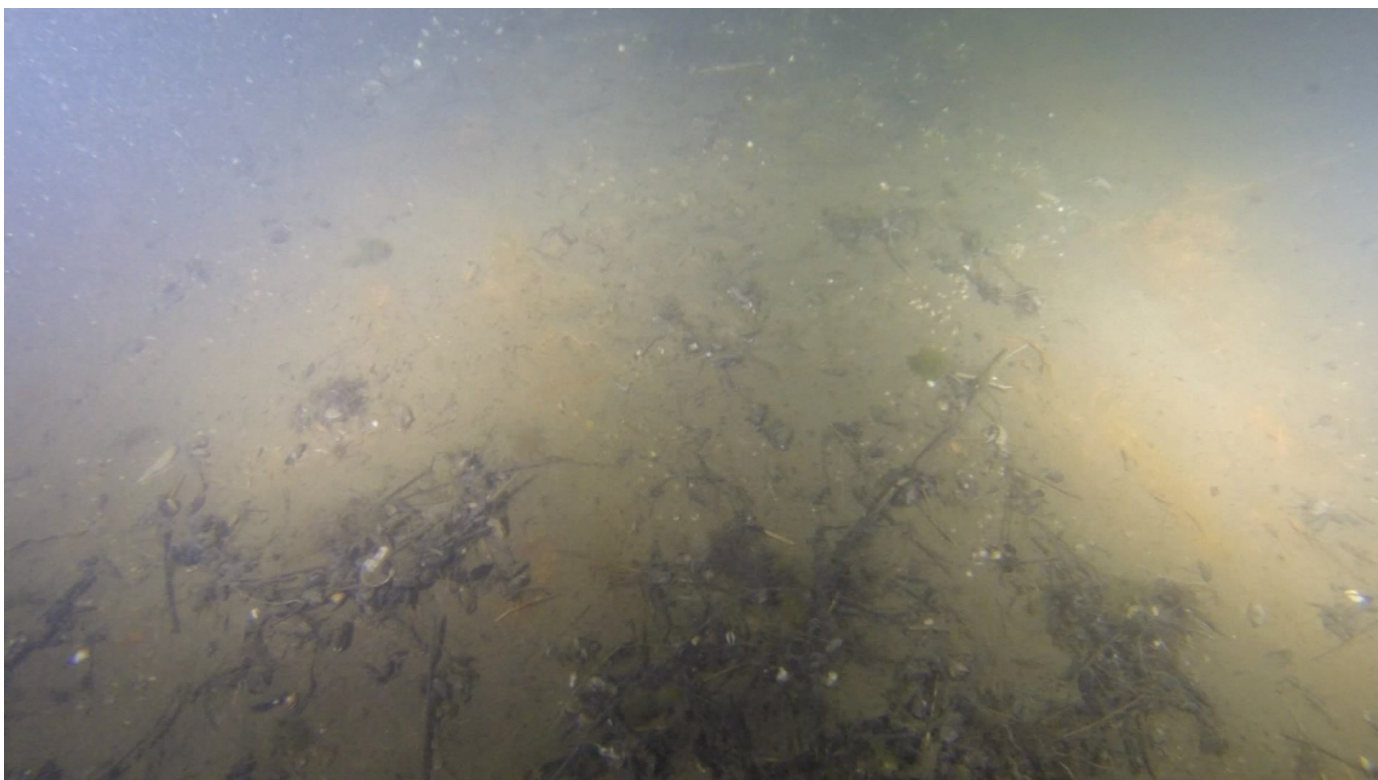
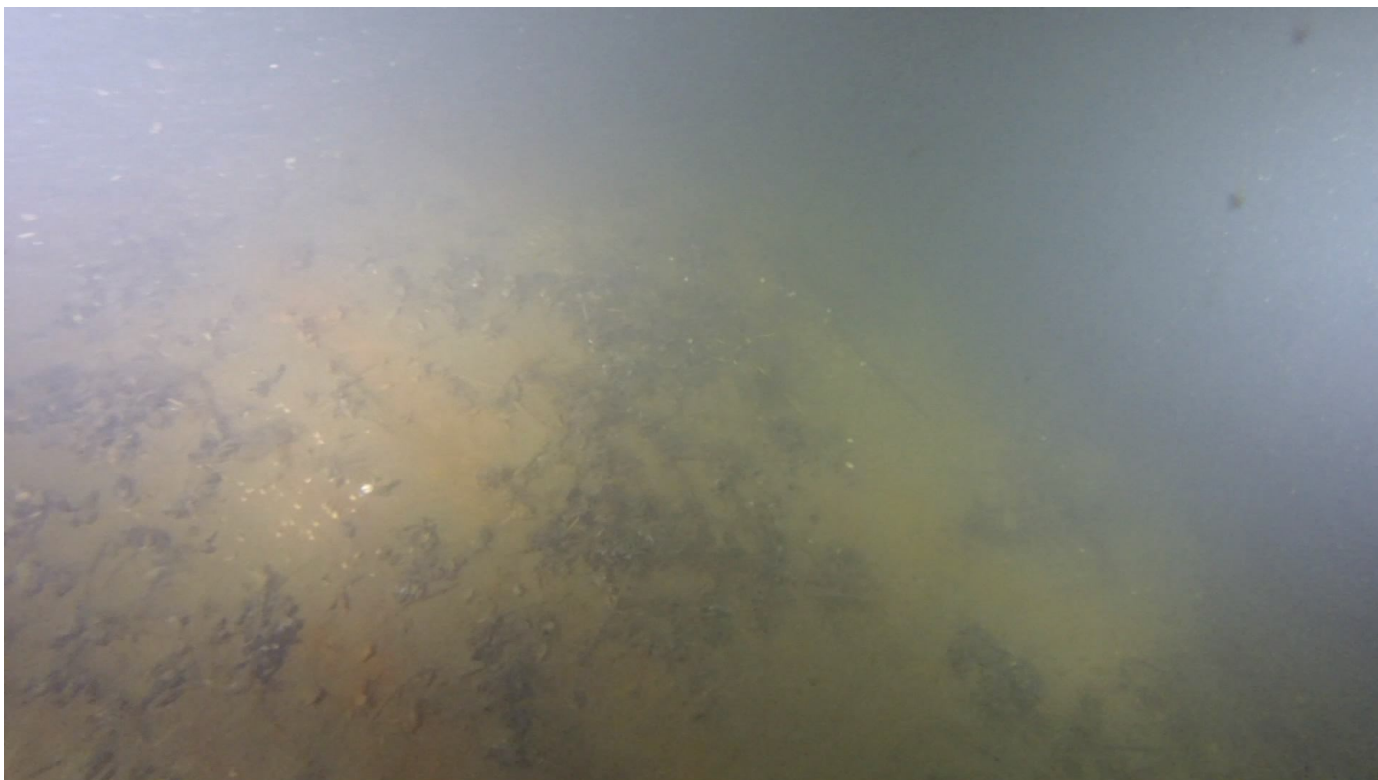
Miejsce gdzie wg sonogramu miała być szczelina w kadłubie.

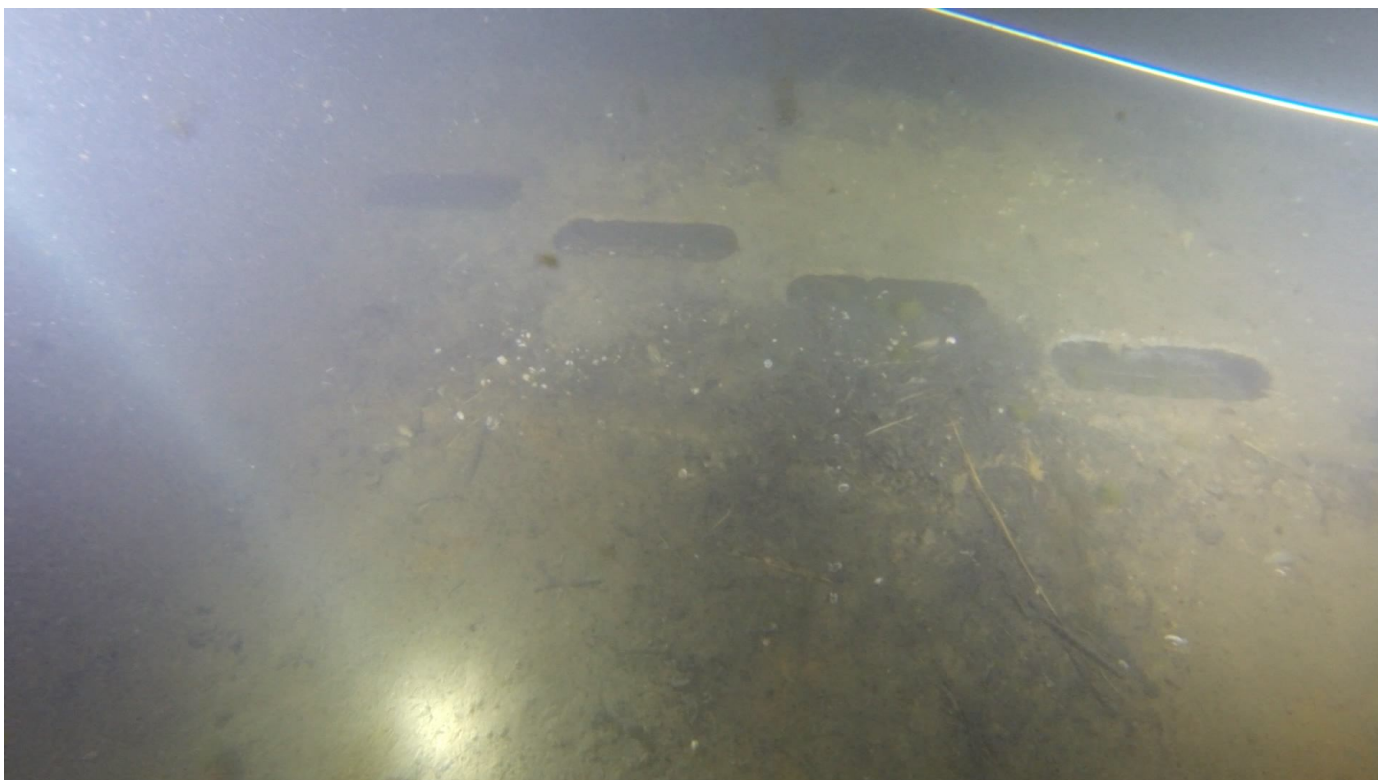
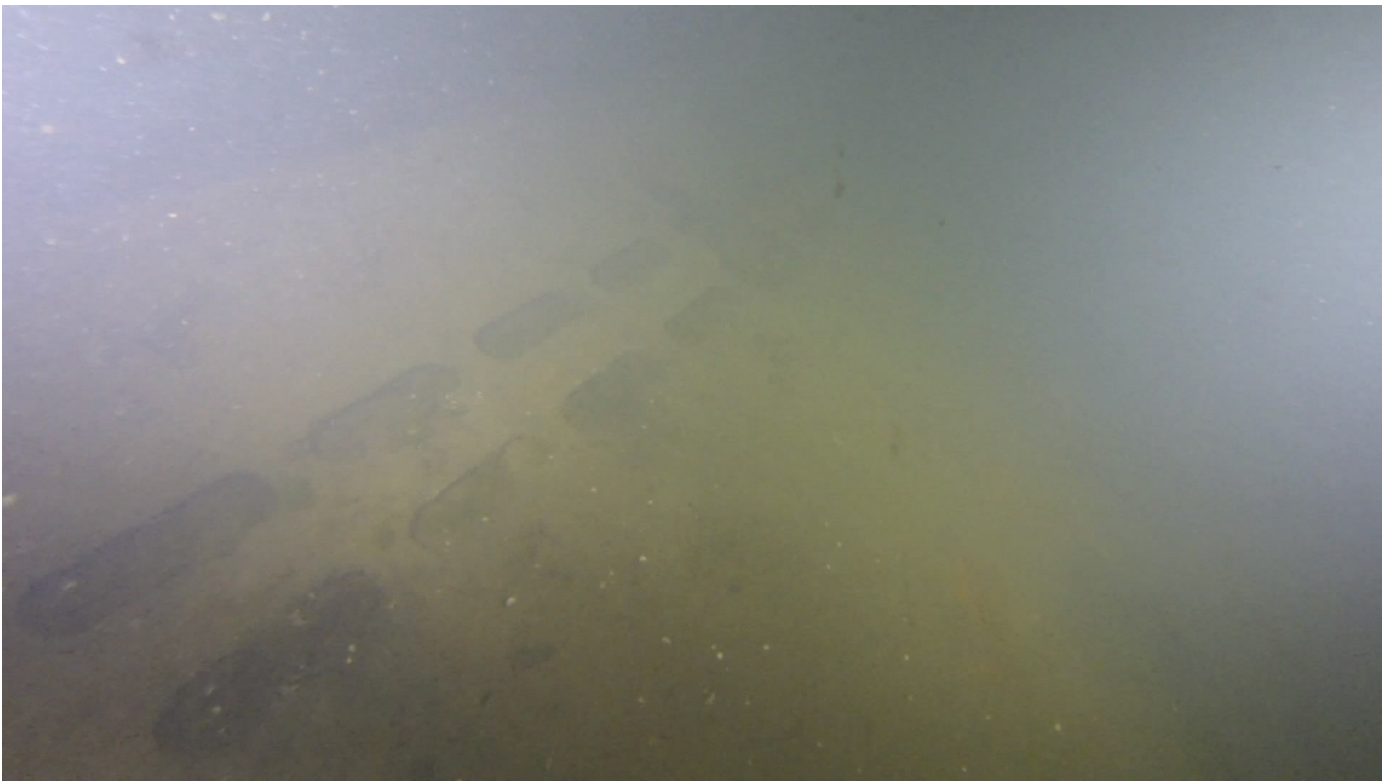
Otwory przelewowe w części dziobowej (Lewa Burta).

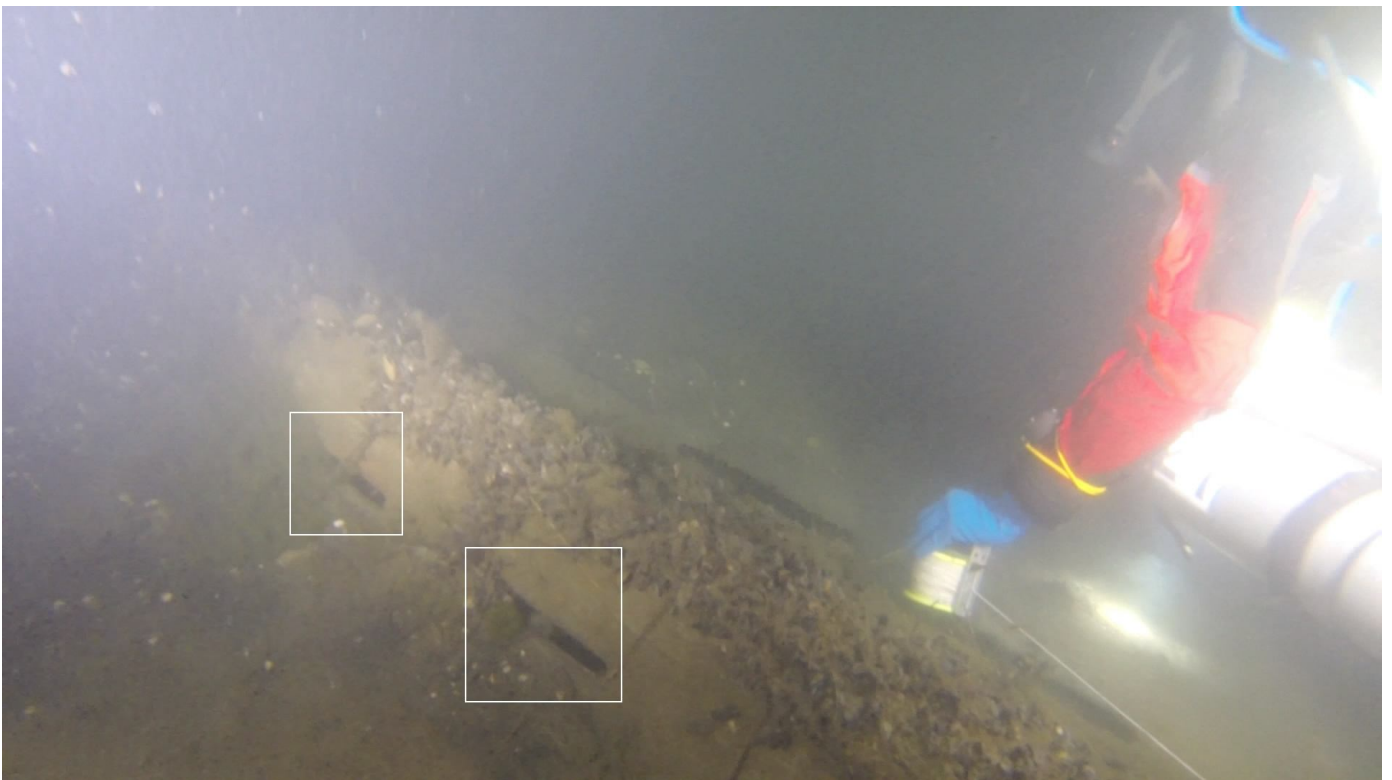
Drewniany pokład „slotowy” w części dziobowej.

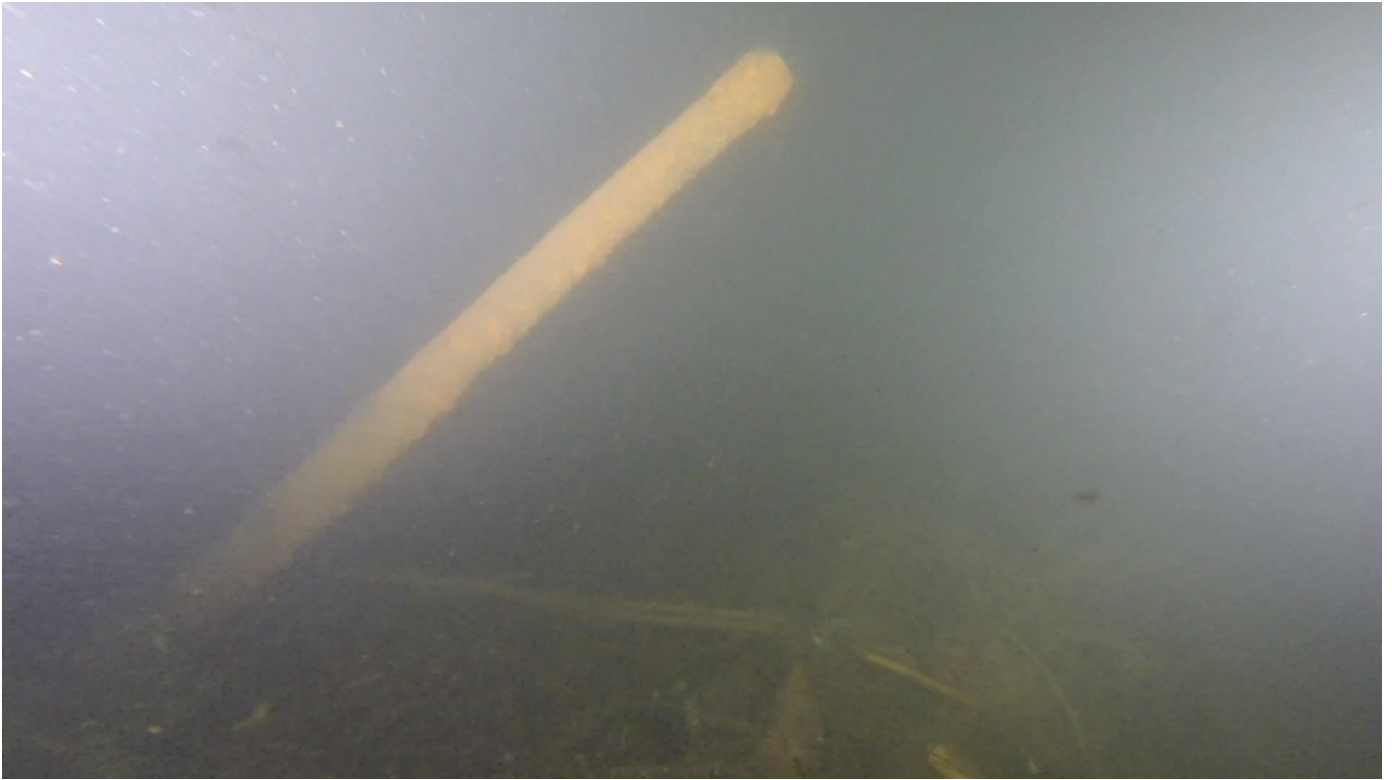
Lufa działa pokładowego 88 mm.

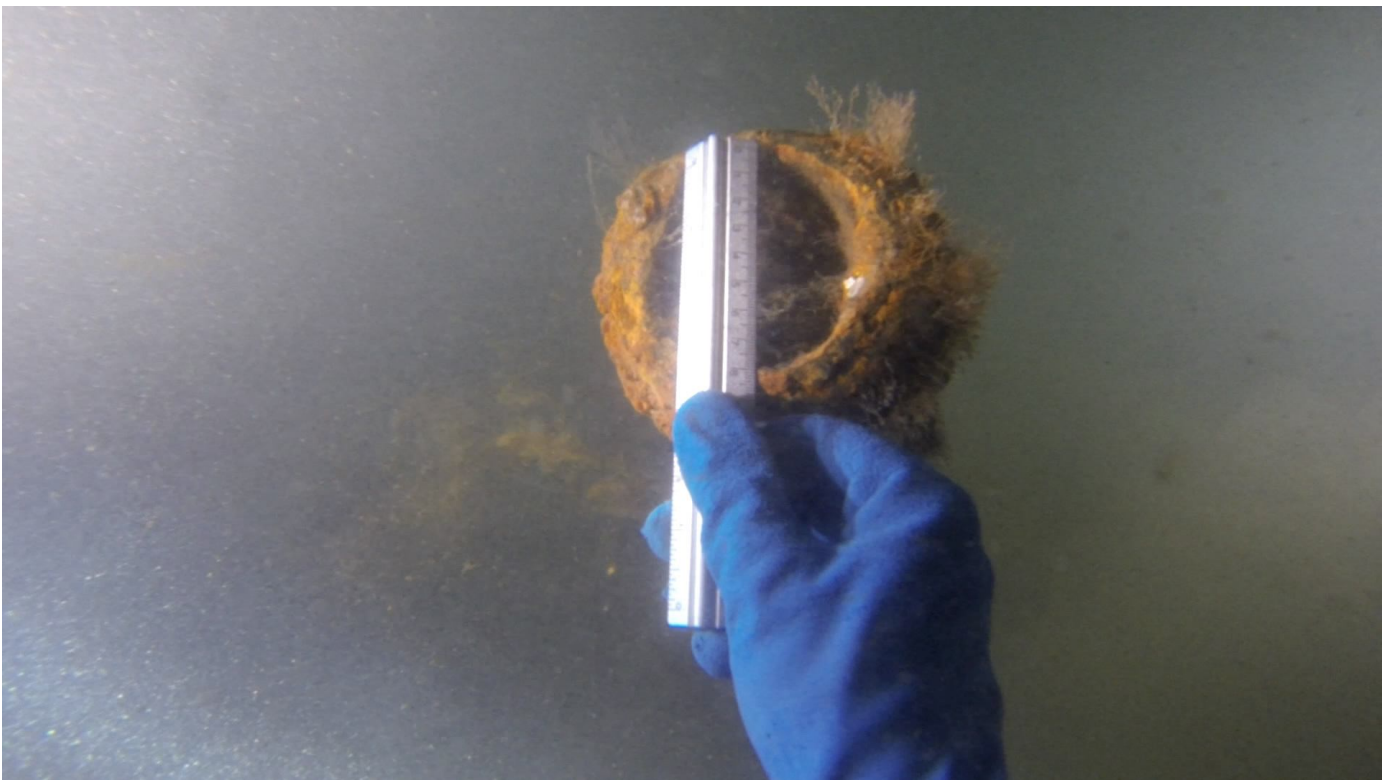
Pomiar kalibru lufy działa pokładowego 88 mm.

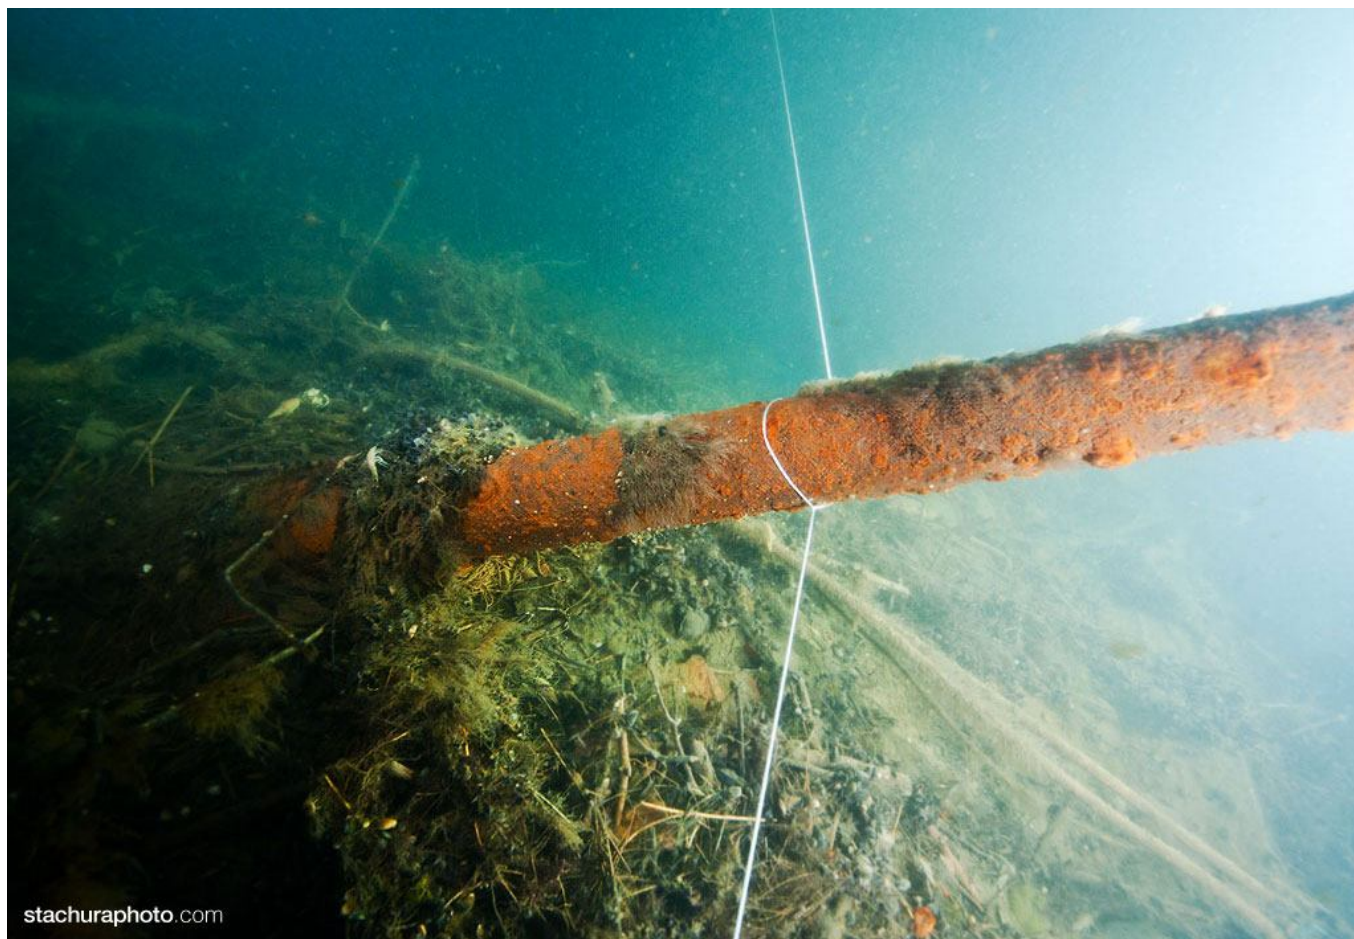
Lufa działa pokładowego 88 mm.

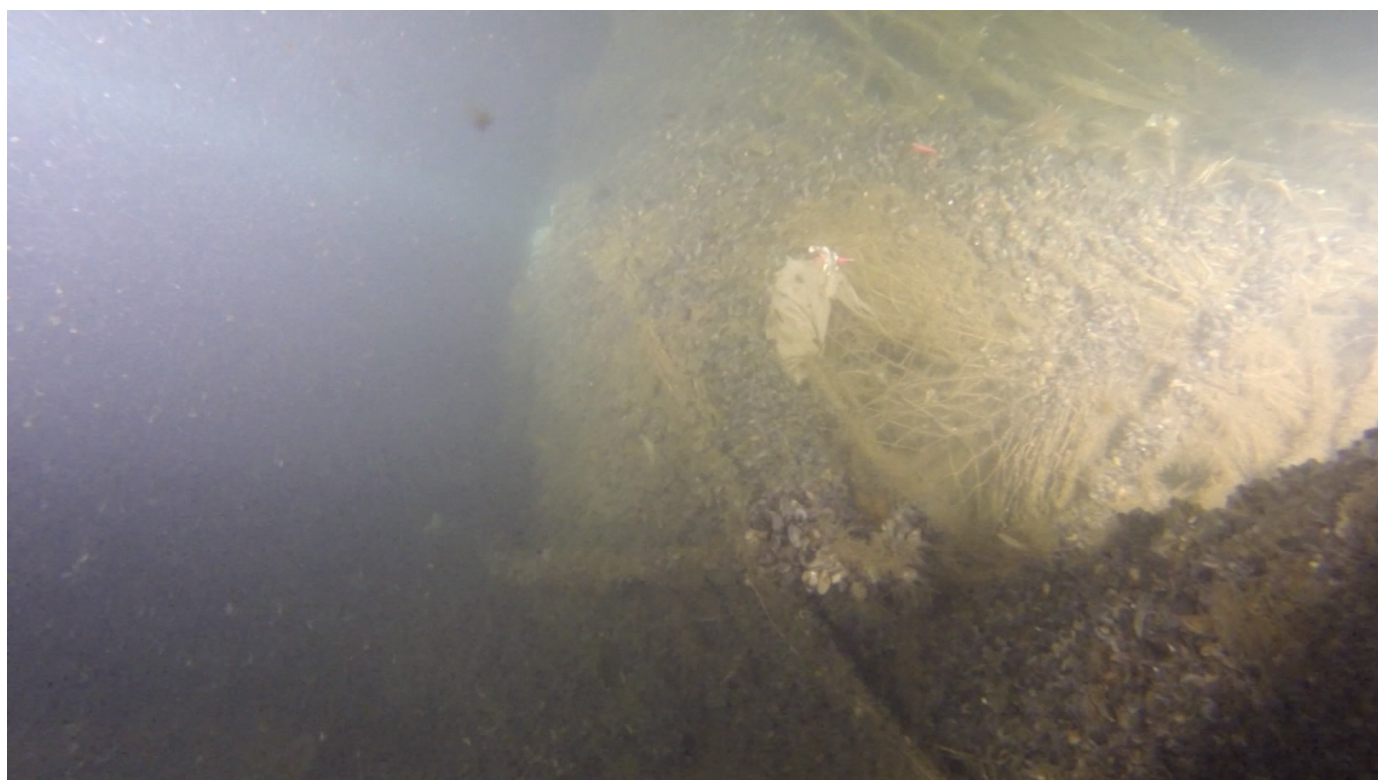
Przód kiosku obleczony włókem.

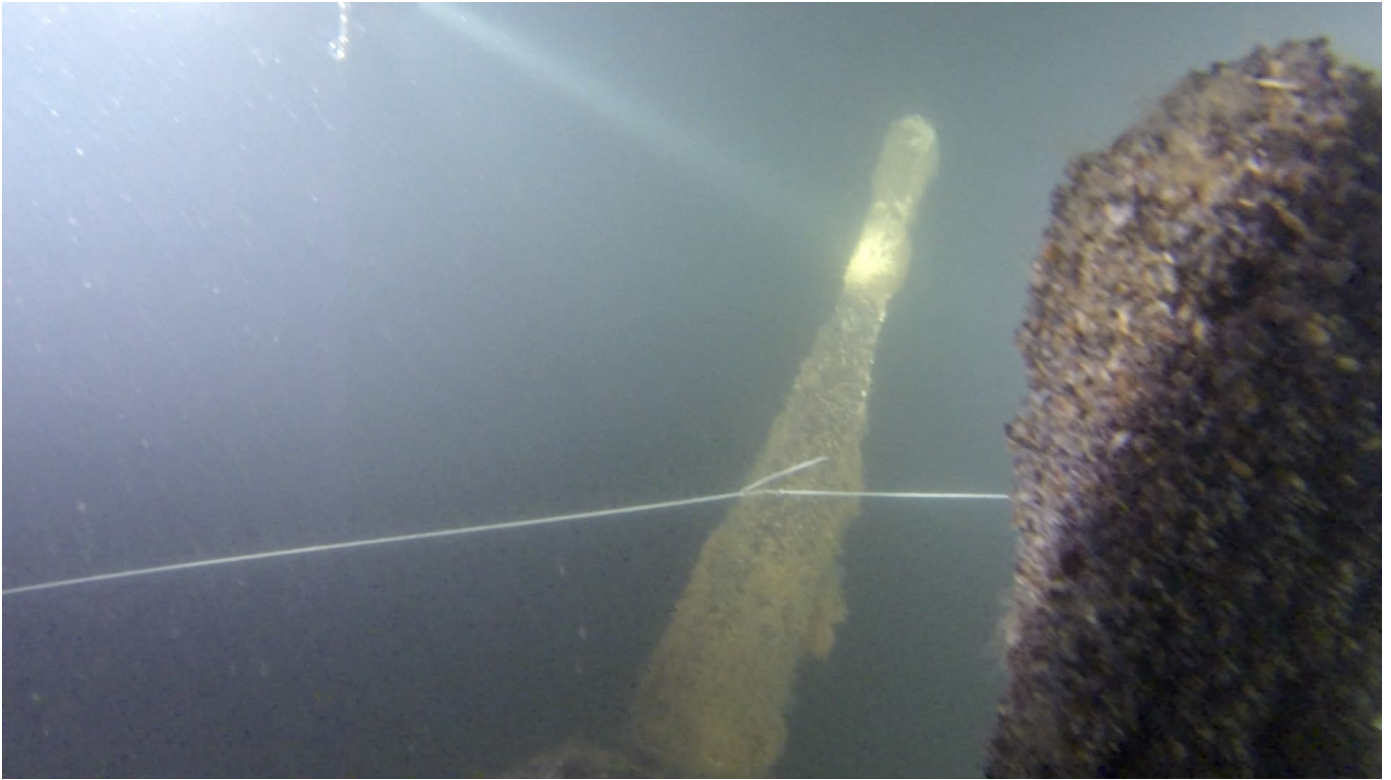
Peryskop wachtowy.

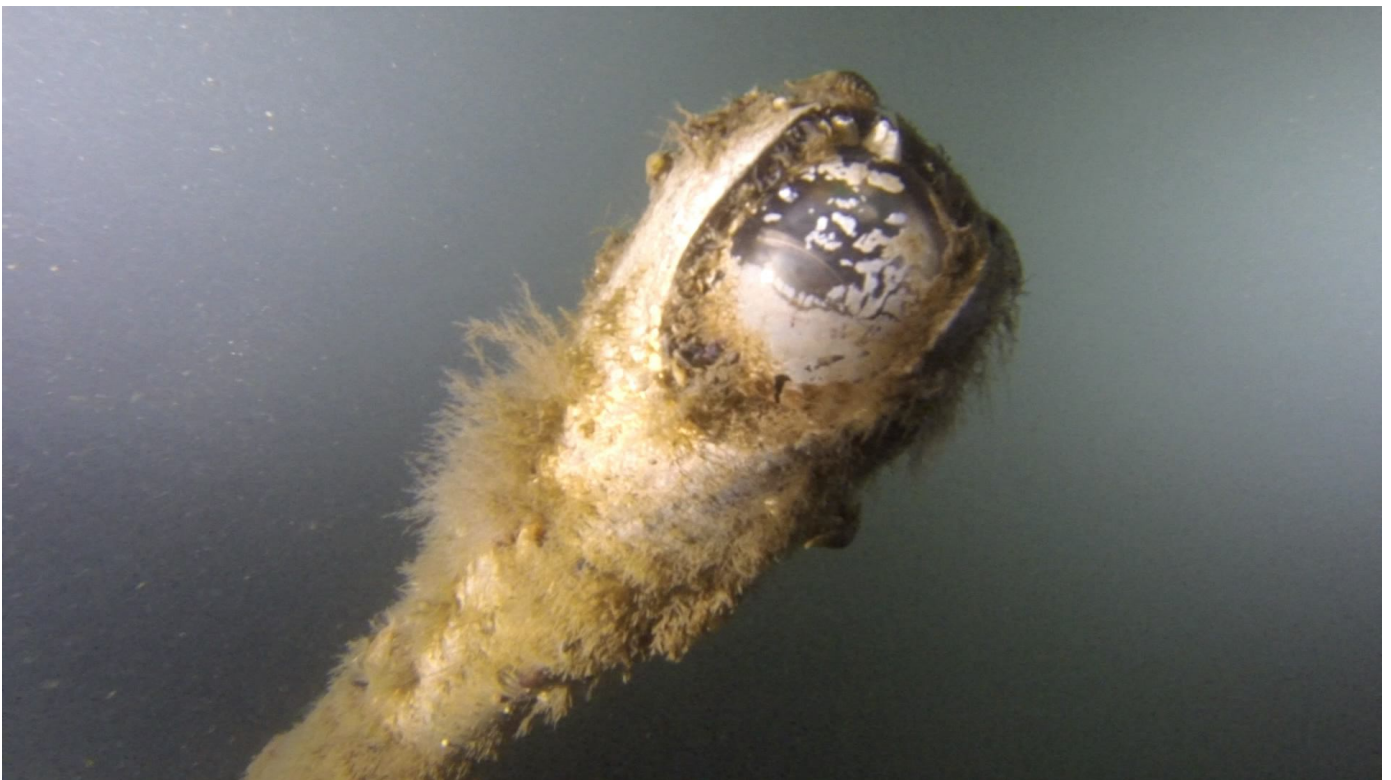
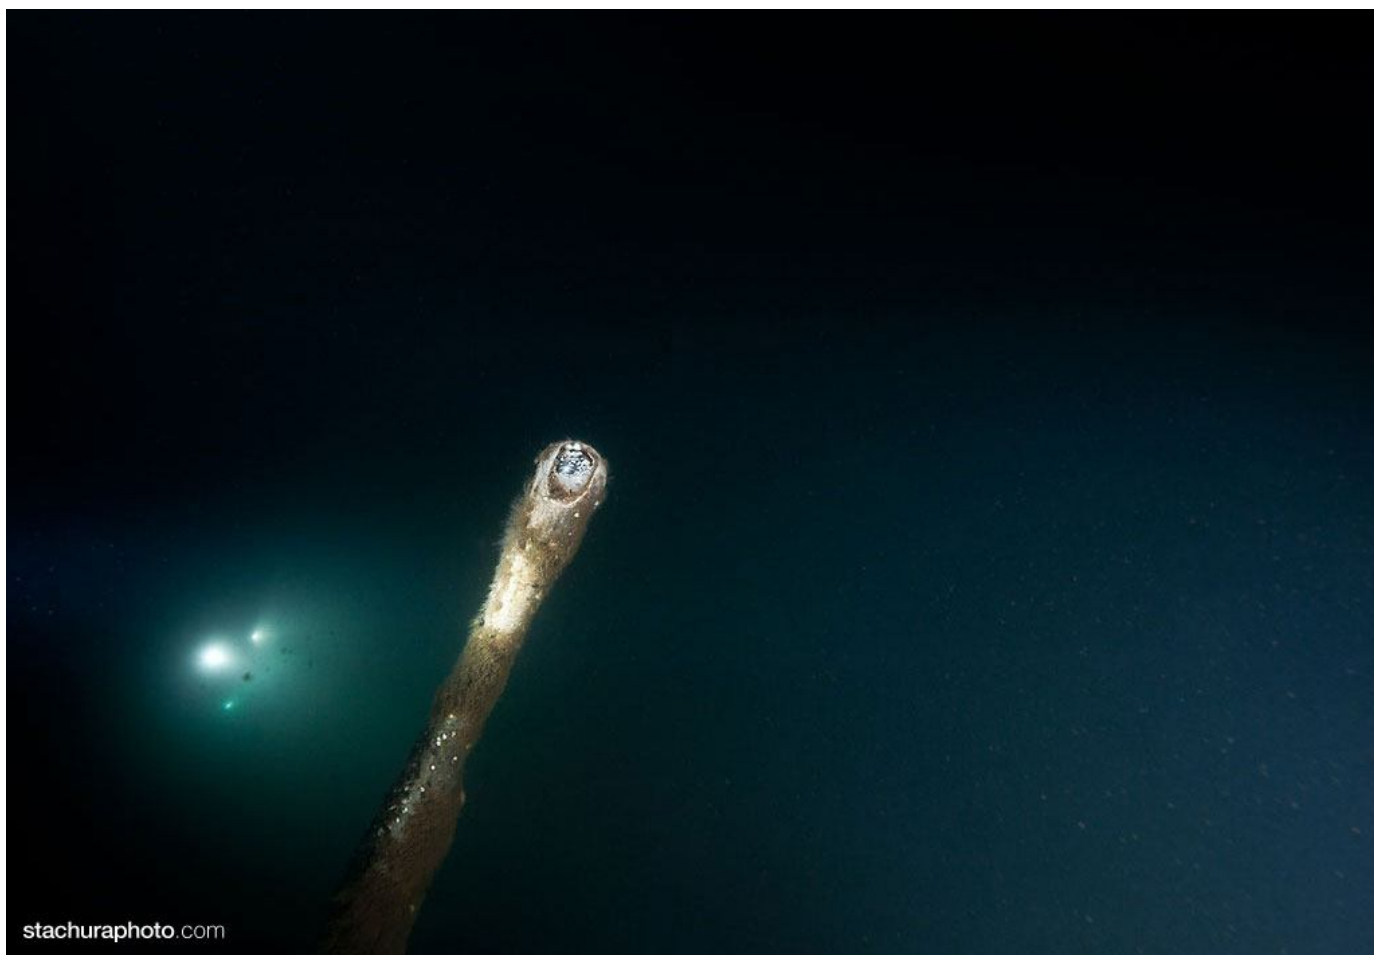
Peryskop wachtowy (okular).
