**Raport z identyfikacji wraku niemieckiego
okrętu podwodnego U-272
(znanego dotychczas jako wrak U-346)**

Raport z identyfikacji **U-272** – część druga (fotograficzna)

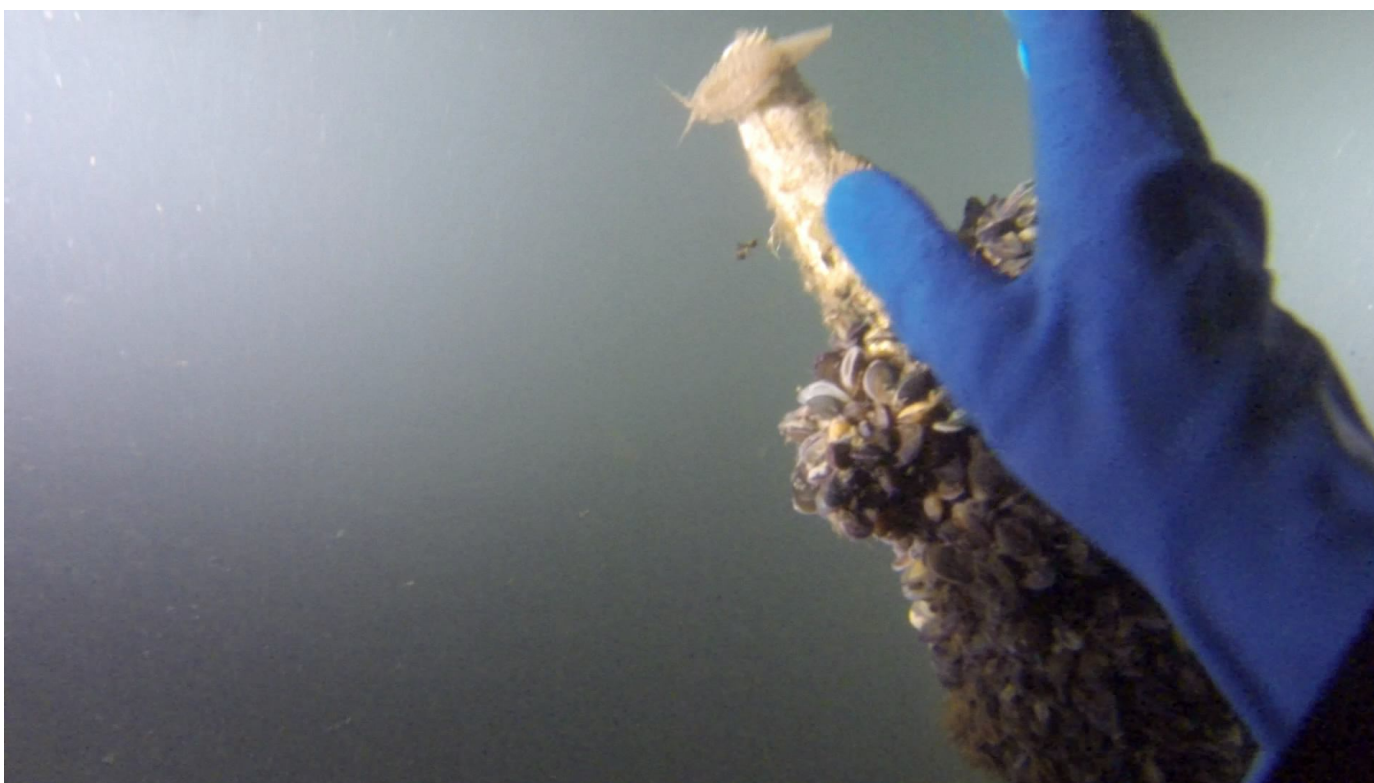
Odłamany koniec peryskopu bojowego.

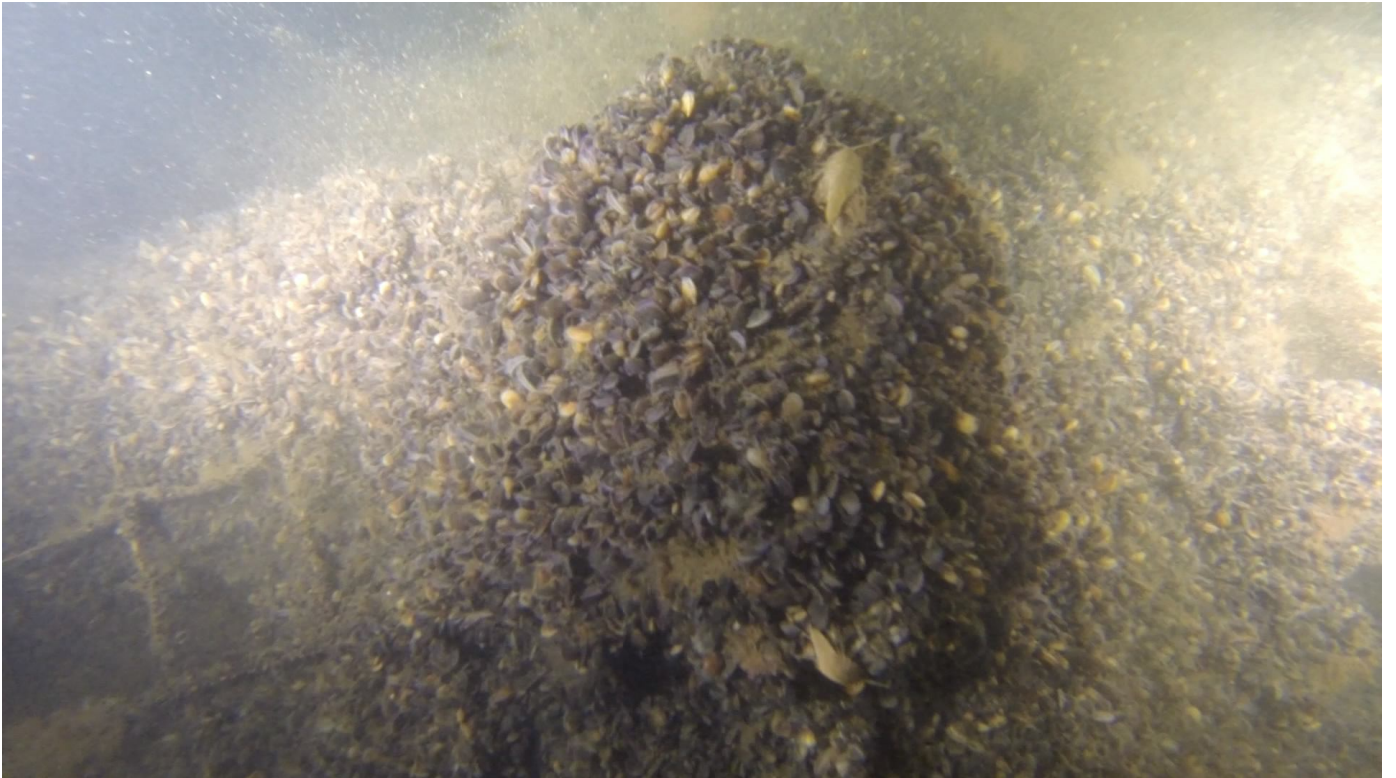
UZO obleczone siecią.

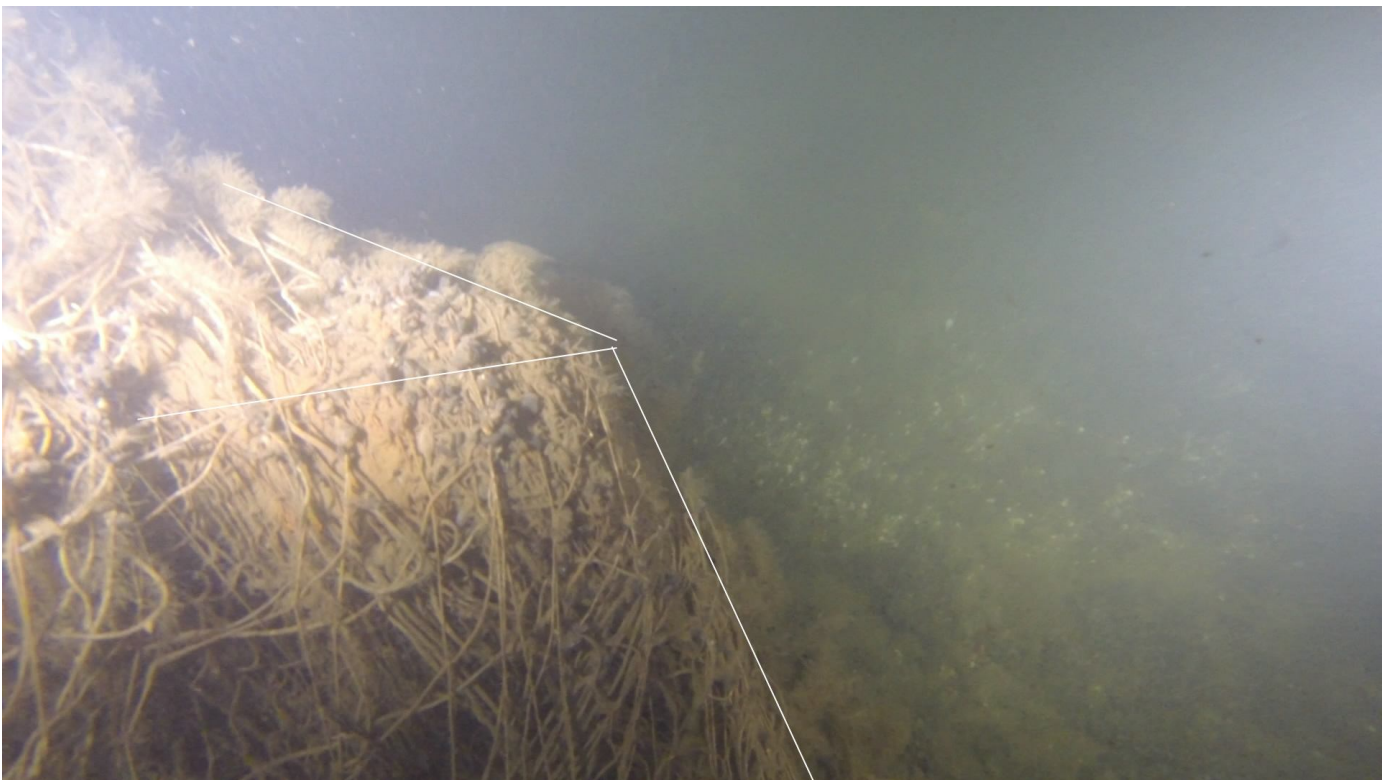
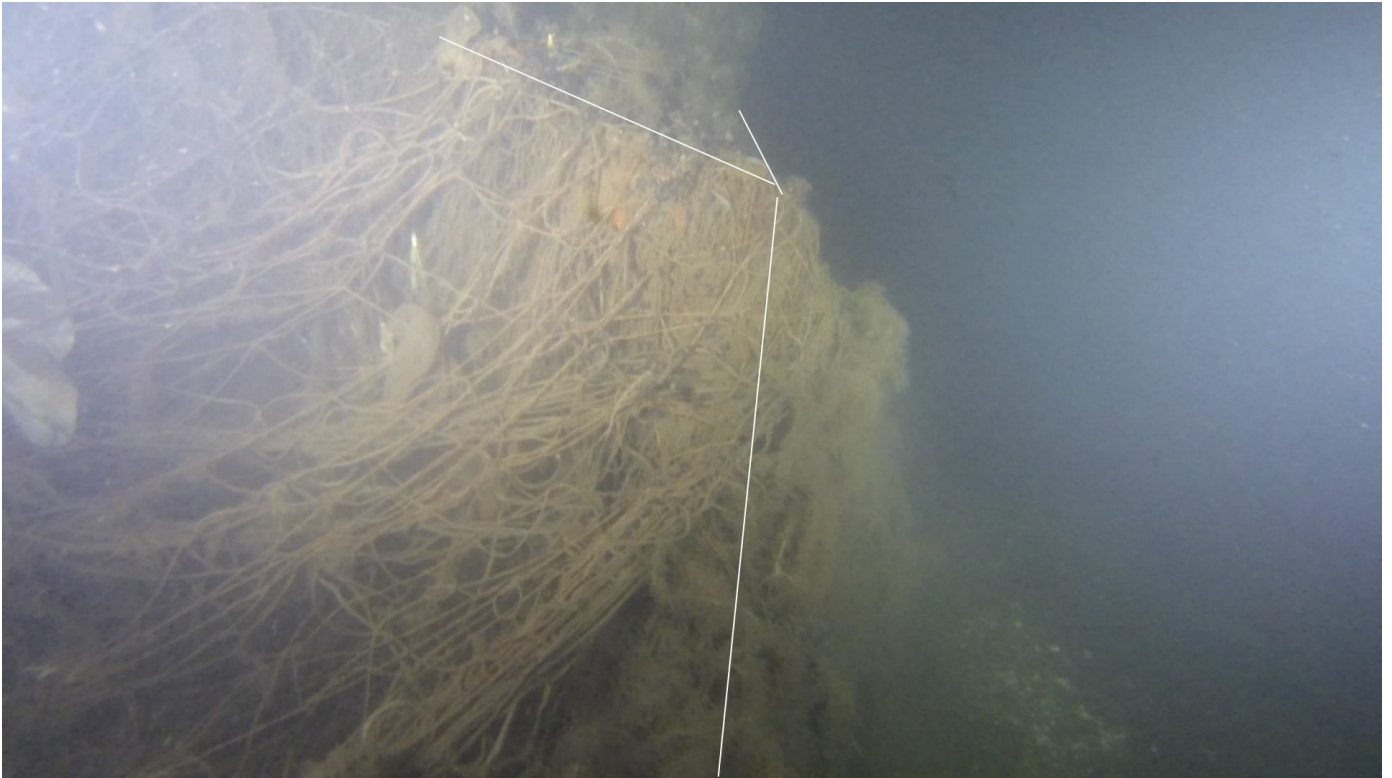
Rufowy koniec kiosku obleczony siecią.

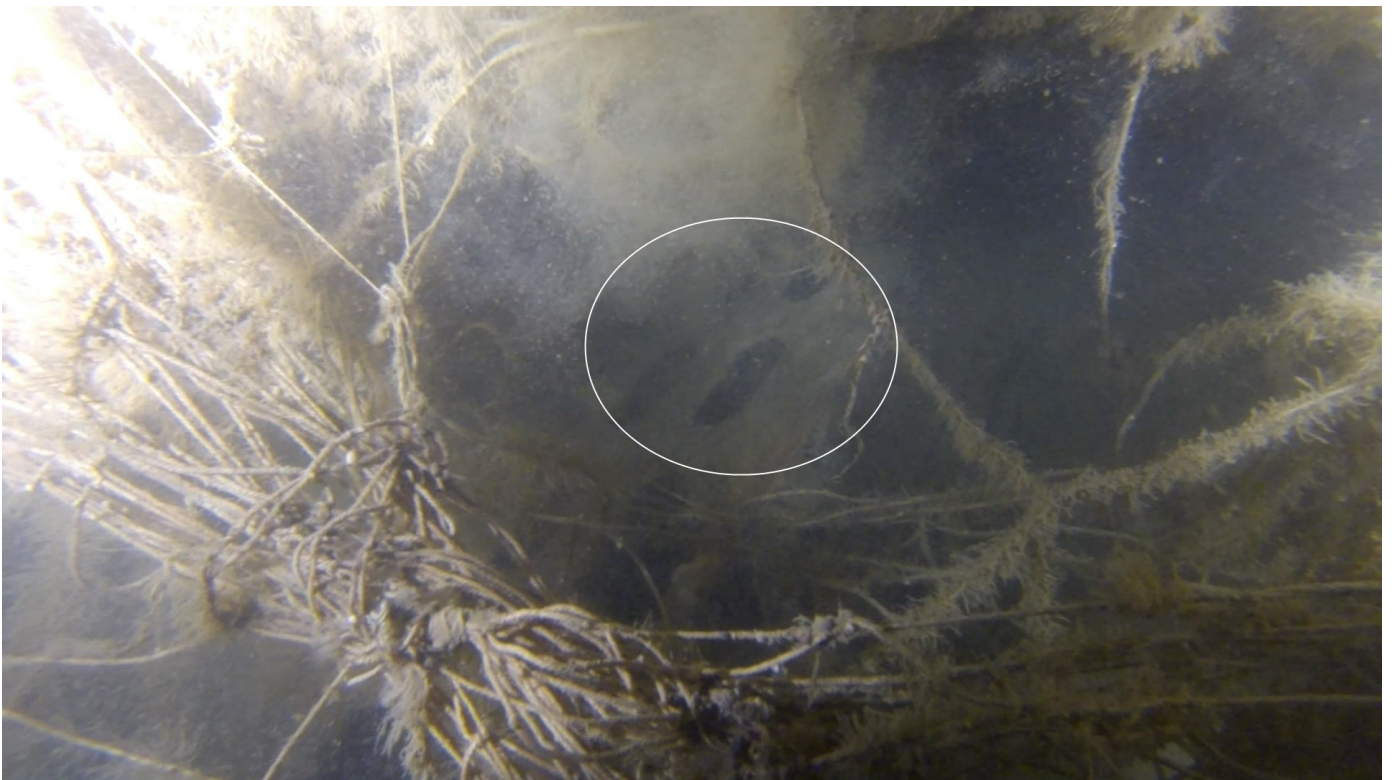
Niesparowane otwory przelewowe pod kioskiem (Lewa Burta).

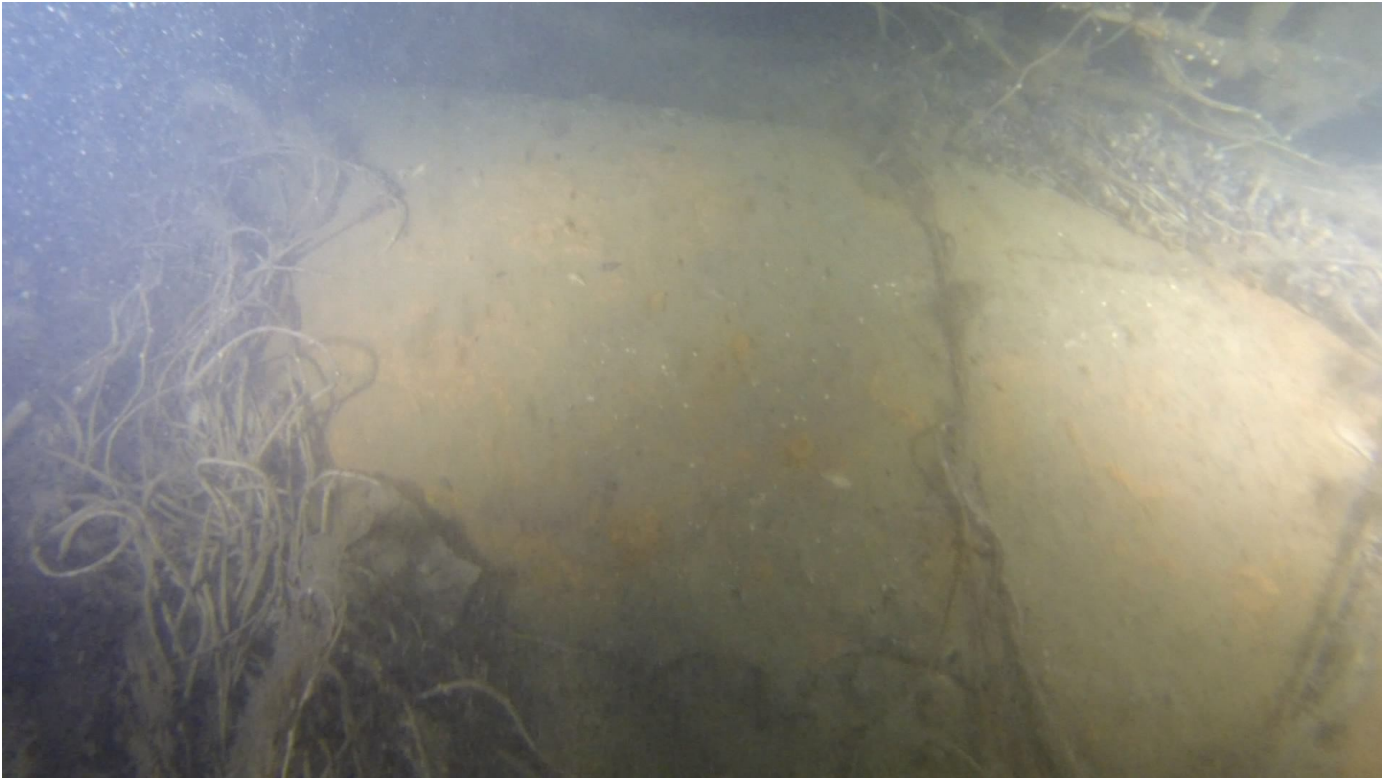
Zbiornik balastowy (Lewa Burta).

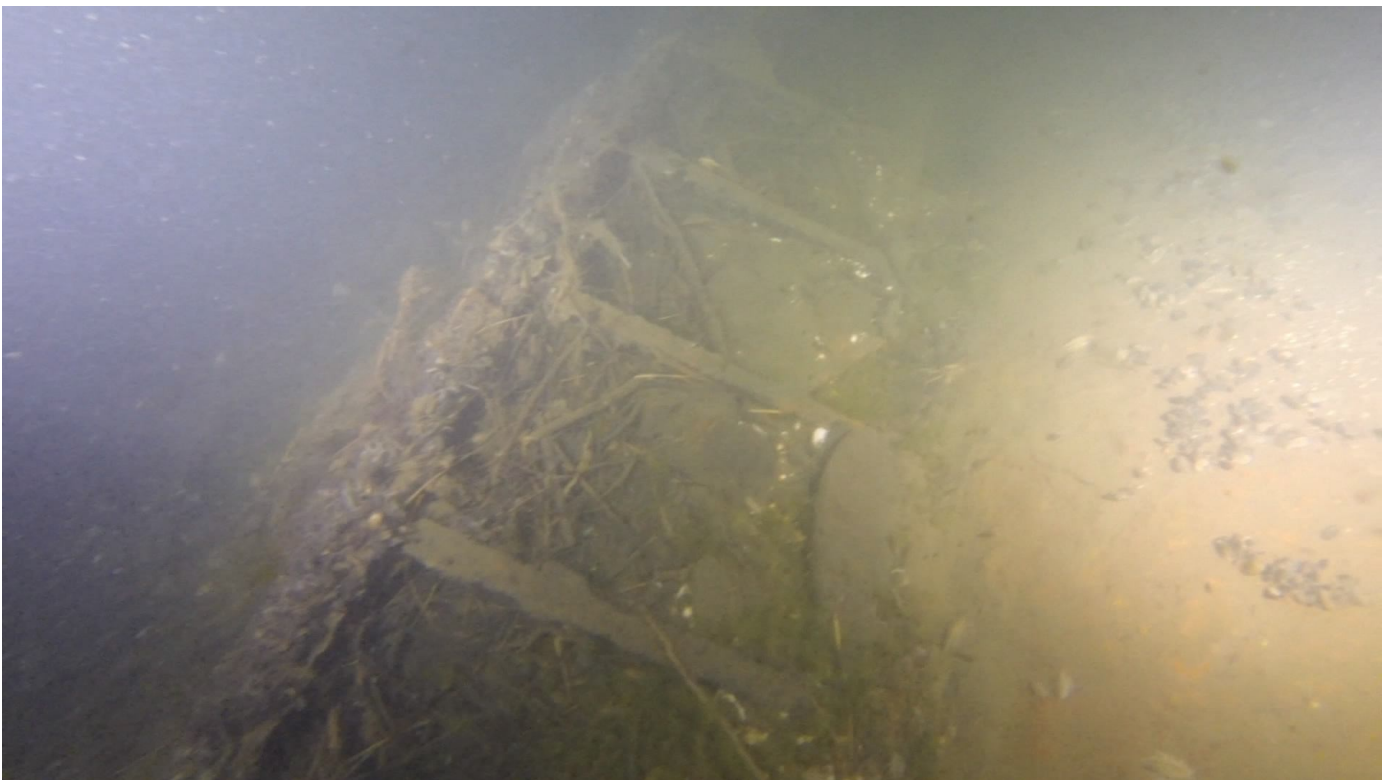
Uszkodzone poszycie kadłuba lekkiego (LB) w kierunku rufy.

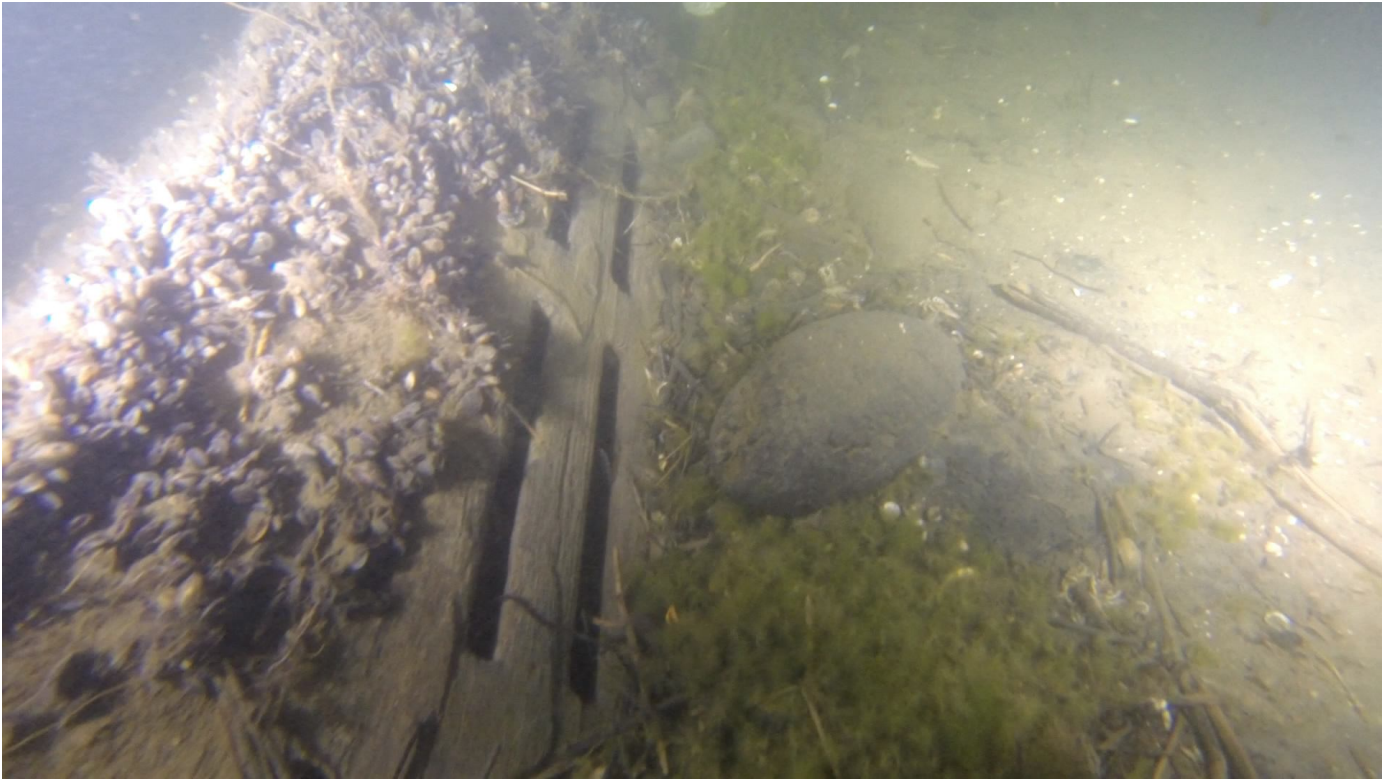
Drewniany pokład „slotowy” na rufie.

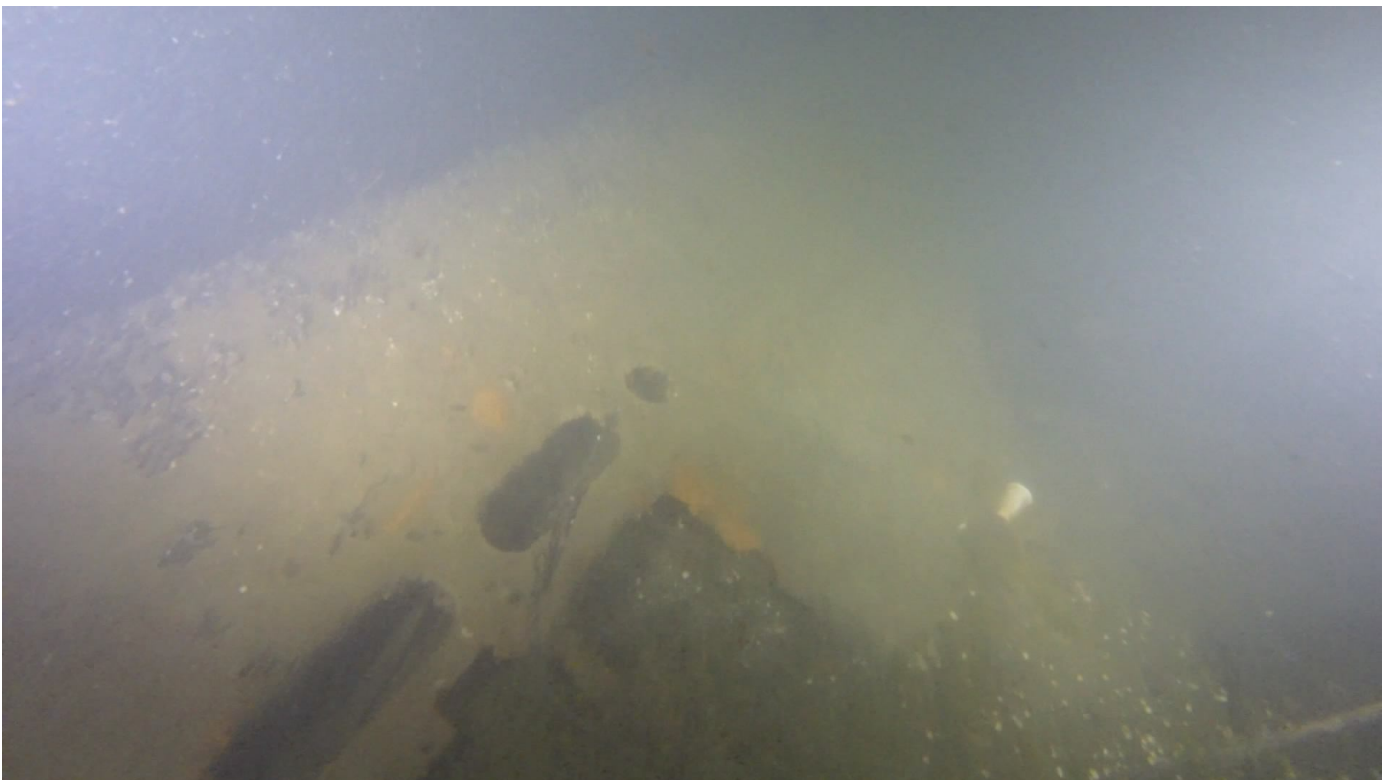
Rufa wraku.

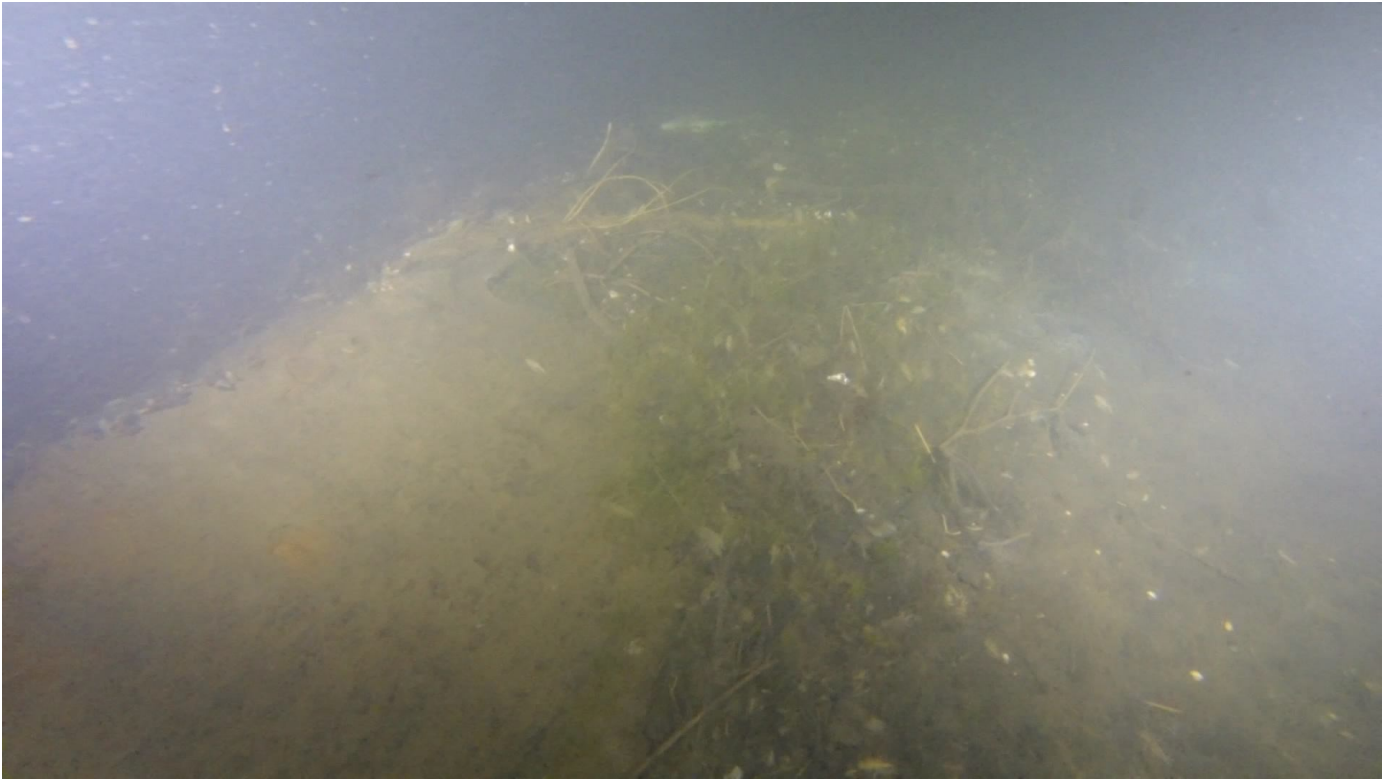
Ostatni widoczny fragment rufy wraku. Za tym punktem jest tylko warstwa osadu dennego.
